СРЕДНОВЕКОВНИ УКРЕПЛЕНИЯ В РАЙОНА НА ДНЕСНИЯ СОФИЙСКИ КВАРТАЛ ДРАГАЛЕВЦИ

Елена Пенчева

MEDIEVAL FORTIFICATIONS IN THE SURROUNDINGS OF THE PRESENT DAY SOFIA
QUARTER OF DRAGALEVTZI

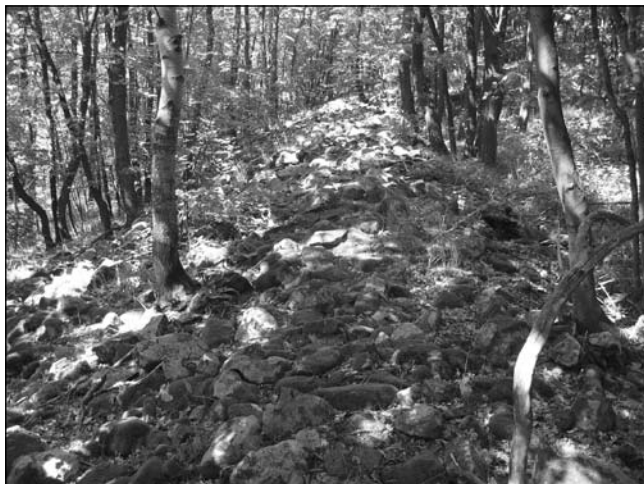
Обр. 2. Западната крепостна стена в местността „Калето“.
Поглед от юг.

Най-ясно се откроява крепостната стена по западния склон на възвишението (Обр. 2). Тя следва ръба на скалната тераса и е ориентирана север – юг. Рушевините ѝ

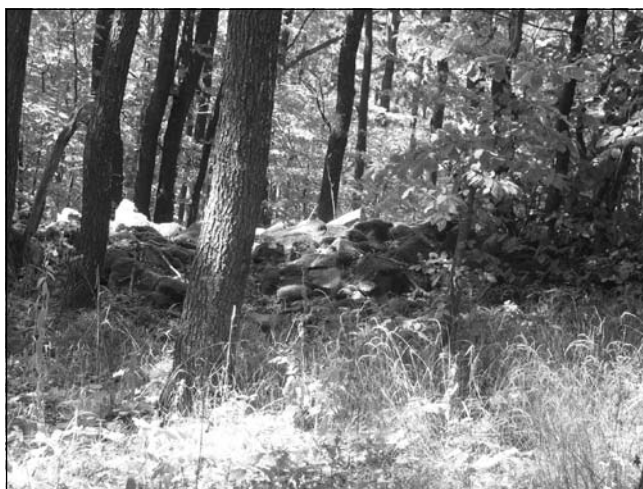
Обр. 3. Западната крепостна стена.
Останките от нея се виждат като вал от ломени камъни на повърхността.
Поглед то изток.

са оформили вал с ширина 10 м, издигнат на 1,60 м над околния терен (Обр. 3). Дължината ѝ е приблизително 100 м. На места ясно се открояват двете лица на стената, зидани от по-големи каменни късове, а пълнежът между тях е от ломени средно големи камъни (Обр. 4 и 5). Ширината на стената в тези участъци е 2,50 м. В най-северния край на стената има данни за употребата на бял варопясъчен разтвор като спойващ материал (Обр. 6), но не е ясно дали е използван само в тази част на градежа или и при цялостното изграждане на укрепителните съоръжения. На запад и север теренът рязко се спуска надолу, което създава допълнителни трудности пред евентуалните нападатели. Тази стена върви успоредно на идващия от ниските северни подножия на планината път. Построяването на укреплението, несъмнено е във връзка с наблюдението и контрола на въпросния път.

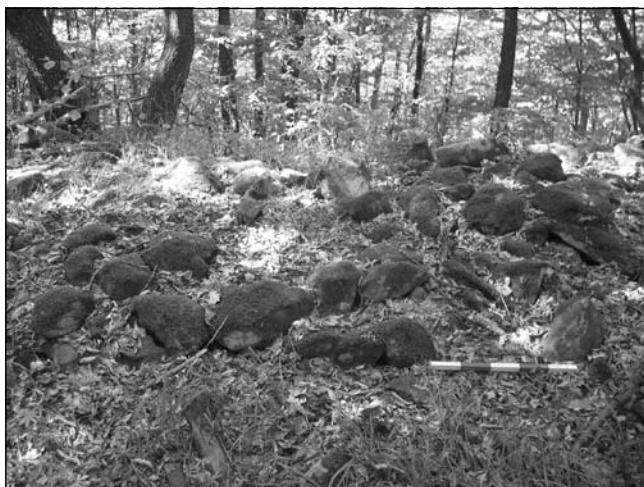
Обр. 4. Камъните от вътрешното лице на западната крепостна стена.

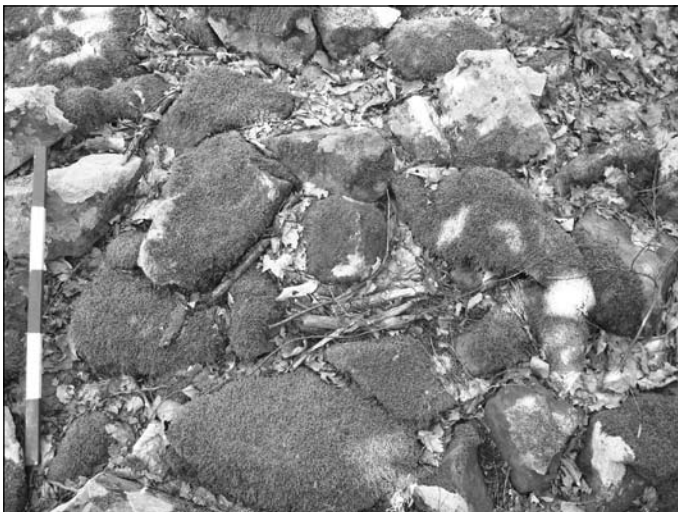
Обр. 5. Камъните от пълнежа на крепостната стена. Детайл.

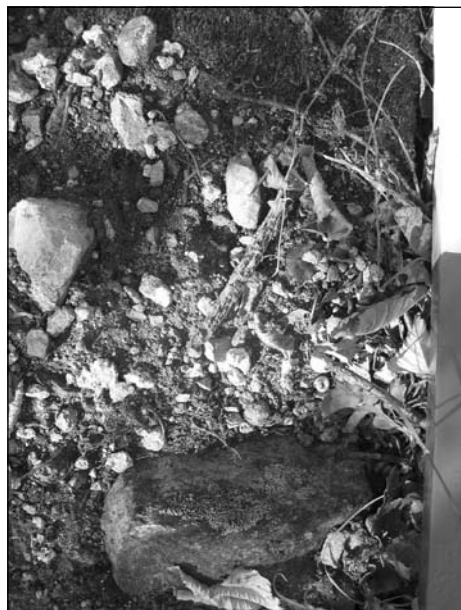
Обр. 6. Следи от хоросан сред камъните на западната крепостна стена.

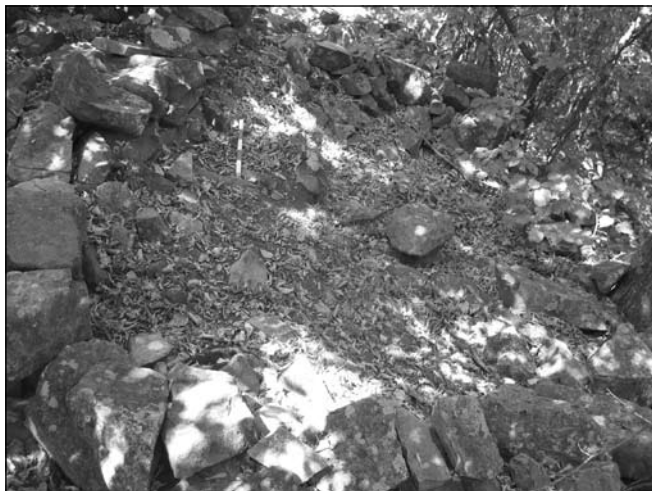
Обр. 9. Иманярски изкоп в южната част на укреплението.

Пътят достига до южният край на укреплението, където вероятно в миналото е съществувала порта. Следи от подобно съоръжение в момента не могат да се проследят. Тук има голям иманярски изкоп (Обр. 9), камъните от който са наредени

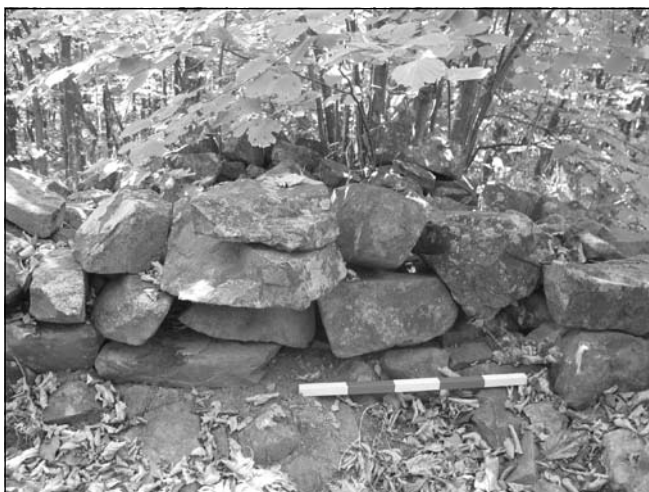
Обр. 10. Извадените от иманярския изкоп камъни, натрупани като градеж.

като градеж (Обр. 10), поради което първоначалният вид на деструкциите е много променен. Но цялостното задигане на терена в тази част на възвишението (Обр. 11) и личащите на повърхността останки от зидове, ни карат да предполагаме наличието на кула, вероятно във връзка с контролирането на достъпа до вътрешността на укреплението.

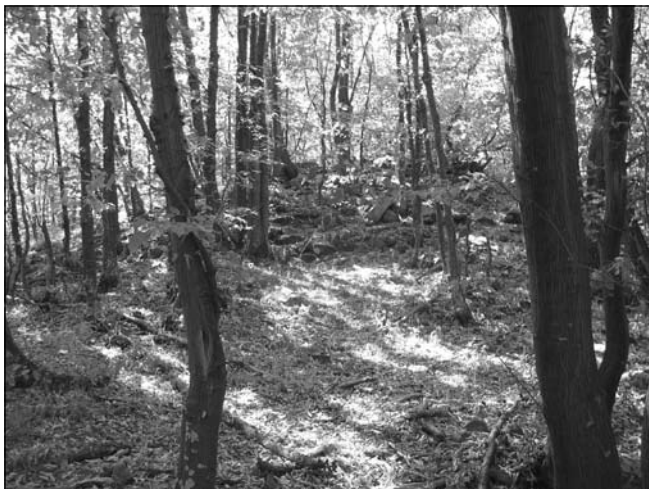
Обр. 11. Деструкциите от кулата в южната част на укрепението в местността „Калето“. Поглед от север.

Приблизителните външни размери на кулата, очертаващи се по деструкциите на повърхността са 8 м (И – З) и 5 м (С – Ю). Градена е от средноголеми камъни с размери 0,40 x 0,25 м; 0,30 x 0,30 м; 0,35 x 0,55 м; 0,35 x 0,26 м, като между тях, за запълване на фугите и подравняване на редовете зидария са използвани и по-малки скални отцепи. На места се виждат бучки от некачествен бял варопясъчен разтвор. Основният разсип на зидовете е в източна посока, където е и най-сериозният наклон на терена. Камъните от разрушаването на кулата се проследяват на около 10 м на изток, което предполага и съответната височина на градежа. С тези си размери тя е могла да осигурява наблюдение в доста широк периметър и същевременно е предоставяла възможности за нападение и отбрана в планинската теснина.

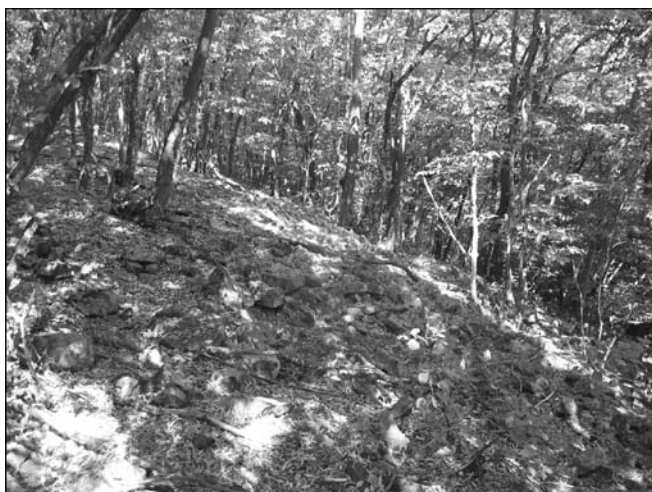
Обр. 12. Останките от източната крепостна стена, които се проследяват като разсип по източния склон на възвишението.

южния край на източния склон голям каменен разсип с посока север – юг се проследява на дължина от около 20 м. Южният му край достига до южната кула на укреплението. Градежът на този източен зид е като при северната оградна стена, от ломени средно големи камъни, но останките от него са разсипани по източния склон на хълма (Обр. 12).

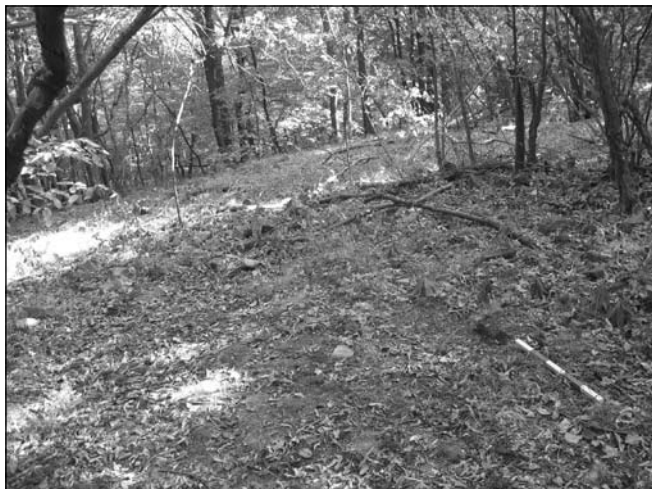
Обр. 14. Останки от ъгъл на масивна сграда в местността „Градище“.

Очертава се тъгъл на масивна сграда (Обр. 14), вероятно кула, разсипите от стени на която сега достигат до 4 м. Градежът е от средни по размери ломени камъни, старателно подбирани и напасвани при лицевата зидария и по-дребни, използвани в пълнежа.

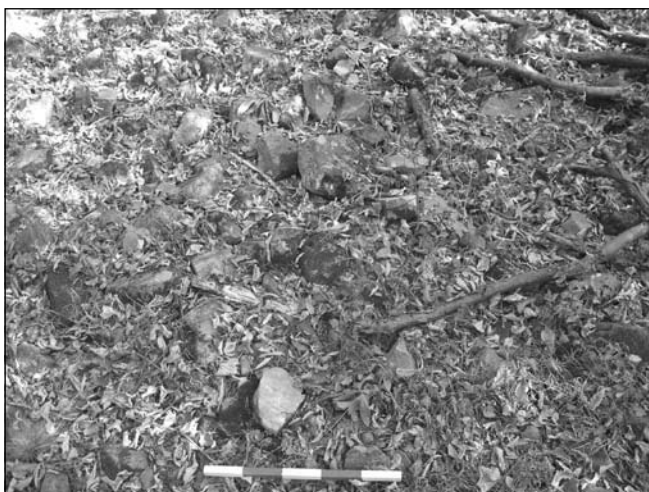
Обр. 13. Деструкции от зидове в местността „Градище“.

Площта му възлиза на 500 м². Останките от укрепен пункт са силно обезличени, вероятно поради непрекъснатия поток от туристи в околността и строителните дейности в непосредствена близост. Но деструкциите на градежи, сходни на описаните, от ломени камъни се виждат ясно в най-високата част на възвишението (Обр. 13).
