ДВОРЦОВАТА БАНЯ НА ТЪРНОВСКИТЕ ЦАРЕ

ЕВГЕНИ ДЕРМЕНДЖИЕВ

РЕКОНСТРУКЦИЯ НА ДВОРЦОВАТА БАНЯ

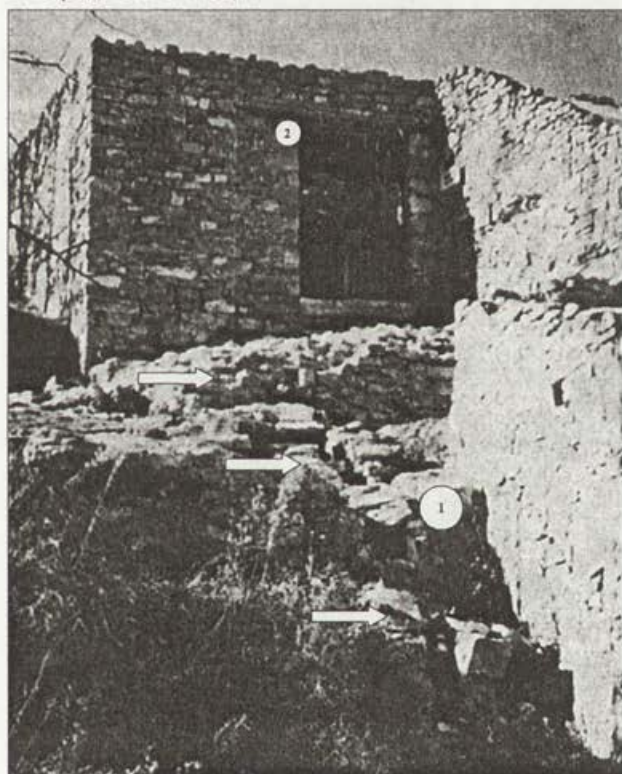
Обр. 5. Канал № 3 – поглед от изток (по С. Георгиева, Я. Николова, Н. Ангелов).
1. Канал № 3. 2. Южна порта.

Връзката между тези три канала не е установена със сигурност, защото в един от етапите на разширение на Двореца, точно на това място, е издигната новата Южна порта (**Обр. 1-10**), а от изток е направено масивно стълбище, водещо към нея (**Обр. 5-2**). Проследяването на трасетата на тези канали, начинът на изграждане и строителните материали показват, че всъщност става въпрос за отделни съоръжения, построени по различно време. Впоследствие те са били включени в една обща канализационна система, обслужваща южната част на Царския дворец (**Обр. 1-1, 2, 3, 4, 6**).
