НОВИТЕ ПРОУЧВАНИЯ НА МАНАСТИРА „СВ. ЧЕТИРИДЕСЕТ МЪЧЕНИЦИ“ ВЪВ ВЕЛИКО ТЪРНОВО И ПРОБЛЕМЪТ ЗА НЕГОВАТА СТРОИТЕЛНА ХРОНОЛОГИЯ

МИРКО РОБОВ

NEW INVESTIGATIONS OF THE FORTY HOLY MARTYRS
MONASTERY IN VELIKO TURNOVO AND THE PROBLEM ABOUT ITS
BUILDING CHRONOLOGY
(Summary)

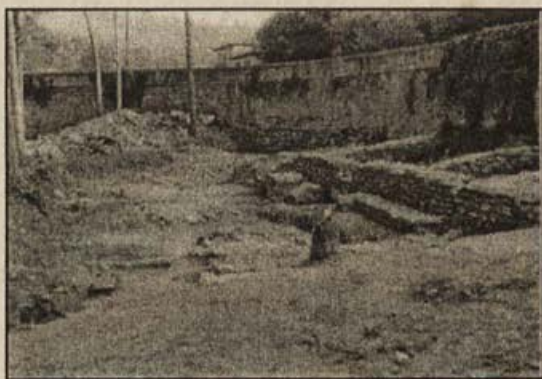
Обр.1. Теренът пред източното крило на манастира.

Проучванията, проведени през 1992 г. в северния двор на манастира и поточно сондажът непосредствено западно от трапезарията (Обр.1), доведоха до интересни резултати, в които определено се съдържат данни за наличието на повече от един строителен период тук.

Така на дълбочина от 1,10 м, измерено от нивото на двора, се попадна на слой от разрушения. Слойт се състои от хоросан, ломени камъни, някои от които с полепнал по тях хоросан, фрагменти от строителна керамика и др. Дебелината на този пласт е 0,35 м. Разрушенията в него са равномерно разстлани в петно с приблизителни размери 7/7 м. Върху слоя е положена настилка от плочести и ломени камъни. Намерените тук две монети датират от втората половина на XIV в. и показват, че тези разрушения трябва да се отнесат към времето, когато манастирът е бил изоставен¹⁸ след завладяването на Търново от турците.

По-голям интерес обаче представлява следващият в дълбочина втори слой от разрушения, който е датиран с монета, в циркулация до 60-те години на XIII век.

Този втори слой е отделен от горния с десетсантиметров пласт от сбита, кафява на цвят пръст, разстлана и трамбована очевидно за да се оформи ново ходово ниво в двора. Този по-ранен пласт също се състои от равномерно разстлани разрушения - хоросан, ломени камъни, но също керамопластична украса и фрагменти от вътрешна стенопис. С тези разрушения е запълнена и намиращата се тук яма с „крушовидна“ форма.

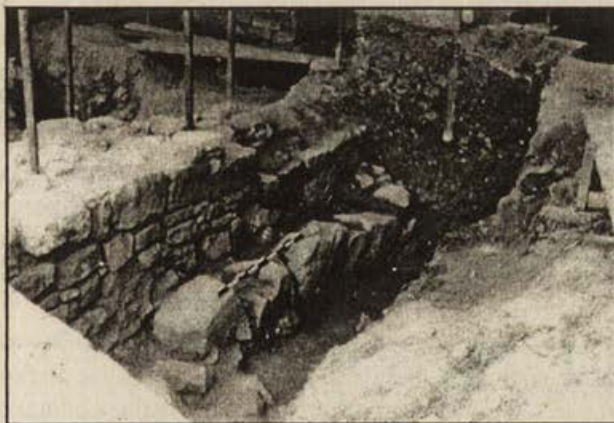
Обр.2. Първи строителен период на източното крило на манастира - останки от субструкцията на западния зид.

На 2,60 м от югозападния ъгъл на трапезарията, под участък от градежа, нереставриран от НИПК, през 1994 г. се попадна на останки от по-ранен зид (Обр. 2). Той е фундиран върху слой от сбита, кафява на цвят пръст, с останки и фрагменти от строителна керамика. Пасажът е запазен на дължина от 2,80 м и се състои от един ред камъни със сравнително големи размери - до 0,35 / 0,60 м. Очевидно това са останките от субструкцията на съществувал тук по-ранен градеж, върху чиито руини наново е изграден западният зид на източното крило на манастира. Останките от по-ранния зид се наддават към запад с 0,45 м от вътрешния (западния) зид на възстановеното източно крило.

Че установеният тук по-ранен градеж е част от субструкцията на зид от предшестваш строителен период, а ситуацията тук определено илюстрира строителната хронология, свидетелства и профилът в дебелия насипен слой тук. Неговата дебелина е общо 1,12 м и той започва непосредствено от нивото на по-ранния градеж, като несъмнено произхожда както от източното крило на манастира, така също и от църквата. Пластът над установения ранен градеж се състои от кафява пръст, примесена с бял хоросан с едри пясъчни примеси в него, едри късове от строителна керамика, както и фрагменти от вътрешна стенопис.

Нагоре следва слой, дебел около 1 м, в който кафявата на цвят пръст е примесена с хоросан, фрагменти от тухли, дребни камъни, а също и средновековна керамика (XIII-XIV в.). Най-отгоре, върху сбита пръст е положена калдаръмена настилка.

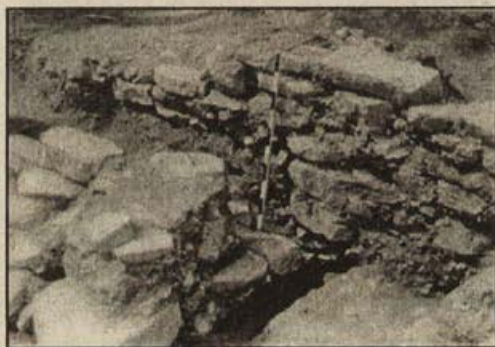
Обр.3. Част от зид с посока изток-запад, преграждал северния двор на манастира.

вече пласта с разрушения са равномерно разстлани, фиксирайки определени ходови нива в два строителни периода от съществуването на комплекса, то в северната част на сондажа, т. е. североизточната част на манастирския двор, разрушенията са струпани на значително по-голяма височина. Тук се установи наличие на зид (Обр.3), граден от средно големи, ломени камъни, споени с бял хоросан. Този зид започва опрян на фуга до западния (вътрешния към двора) зид на

източното крило на манастира и продължава в посока към запад. Достигайки тук слоя от разрушения, той повдига нивото, на което е фундиран, с около 0,50 м, като обрамчва самите разрушения. В посока към запад зидът е проследен на разстояние от 4,50 м, а линията, която следва, отвежда към северния край на западното крило на манастира. Струпаните тук разрушения са най-вероятно от първия описан вече по-ранен пласт, което датира новоразкрития градеж от по-късно време (след третата четвърт на XIII в.). Въпросният зид не е част от

постройка, а е издигнат очевидно за да бъде преграден манастирският двор, отделяйки участък на север от края на западното крило на комплекса. В този именно участък попада другата, по-малка култова постройка - параклиът - крипта. Тук именно са открити погребения, част от които са датирани със сребърни монети, сечени от цар Тодор Светослав (1300-1322 г.)²⁷, т. е. от началните десетилетия на XIV в. Сред тях е и гроб № 420 с намерените в него 26 позлатени сферични копчета.
