ГРАДИЩЕТО КРАЙ СЕЛО ДИЧИН, ВЕЛИКОТЪРНОВСКО (Проучванията в сектор F през 1997 и 1998 г.)

ВЕНЦИСЛАВ ДИНЧЕВ

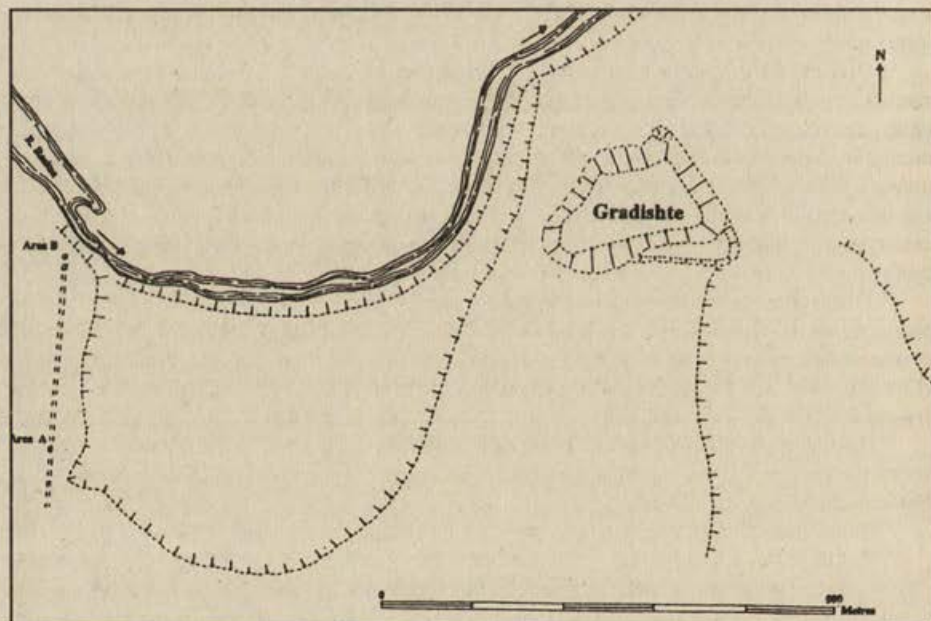
Обр. 1. Ситуационен план на Градището

Градището се намира на около 1 км западно от с. Дичин в долината на р. Росица. Представлява платовидно възвишение в близост до десния речен бряг (обр.1). Издига се на десетина метра над околната заливна тераса. Конфигурацията му е с неправилна, близка до трапец форма. Горната му повърхност е с максимални размери 170 (И-З) x 90 м и площ от около 11 дка (обр.2).

Градището отстои на 0.5 км източно от останките на моста, чрез който главният водопровод за Никополис ад Иструм е прехвърлял р. Росица (обр.1). Във връзка с изследването на последния са и обнародваните досега съобщения за Градището. В началото на века К. Шкорпил споменава за "крепост наречена Градище" и отбелязва, че цялата ѝ площ е "осеяна с развалини от постройки"¹. През 30-те години, според съобщението на Д. Цончев, още "личат основите на околните зидове, както и многобройни малки и едно до друго здания"². Двамата автори предполагат, че населението на Градището е било ангажирано с охраната на водопроводния мост.³ Конкретни данни обаче за вида и хронологията на фортификационните съоръжения и вътрешните постройки те не дават.

⁹ Сектори А и В са по трасето на останките от мостовата конструкция над р. Росица за главния водопровод на Никополис ад Иструм, т. е. на около 0,5 км западно от Градището (виж обр. 1).

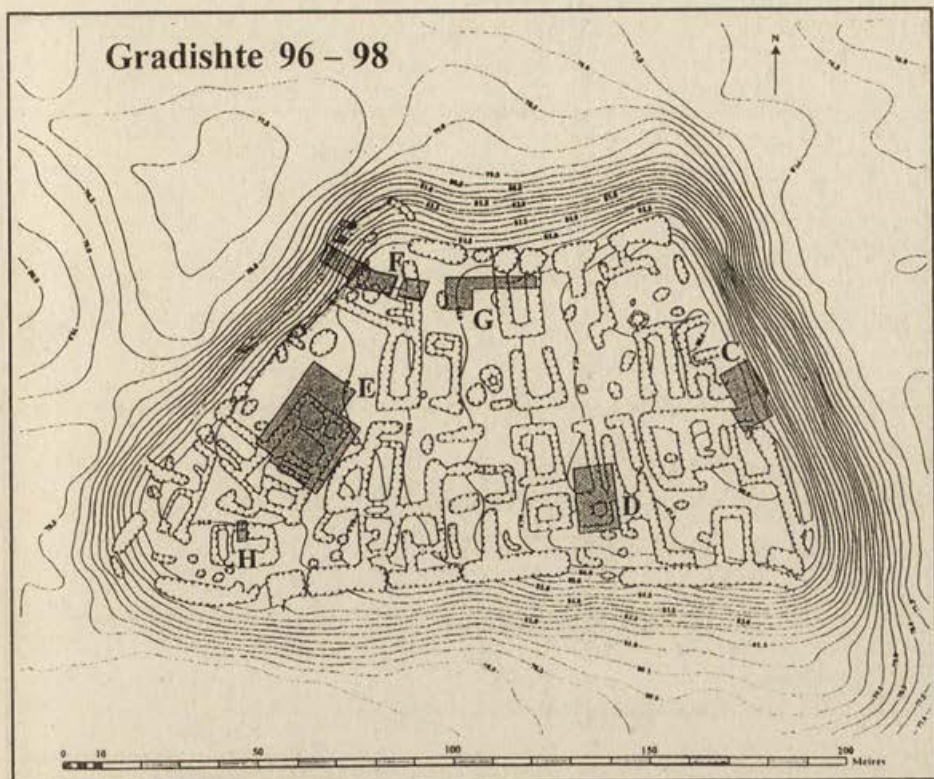
Обр. 2. Градището - личащите изкопи до началото на проучванията и изследваните сектори до 1998 г. (по А. Поултър)

Сектор F е разположен в северозападния ъгъл на Градището (Обр.2). Първоначалният правоъгълен изкоп - F0, с размери 12 (северозапад-югоизток) x 4,50 м бе ситуиран отчасти върху склона, отчасти върху горната повърхност на хълма. Денивелацията на днешния терен в очертанията F0 надхвърляше 4 м. Установените фортификационни останки в северозападната и централната му част и запазеният дебел културен пласт в югоизточния му край предопределиха следващите ни стъпки. Още през 1997 г. секторът бе разширен в югозападна посока - изкоп F1. През тази година работихме и в два по-малки обособени сондажа в североизточна посока - F2 и F3. През 1998 г. секторът бе разширен в югоизточна посока - изкопи F4 и F5 (обр.3). Проучванията в площта на F4 и F5 все още не са приключили. Формата и ориентацията на тези изкопи са съобразени с останките на една вътрешна постройка от първия късноантичен период на обекта, чието разкриване е сред приоритетните ми задачи.¹²

Аргумент за наличието на ъглова кула е и конфигурацията на днешния терен тук (обр.2). Може би при тази кула е бил и крайният североизточен пункт на протейхизмата.

Проучванията в сектор F потвърдиха наличието на солидни фортификационни съоръжения, включително на две крепостни стени, и доказаха синхронното им изграждане. То е осъществено в границите на първата половина на V в., най-вероятно в началните години на управлението на Теодосий II. Освен в сектор F фортификационни останки са изследвани и в сектор С - централния участък от източната крепостна стена с един вход, част от фундамента на едно стълбище южно от входа и една правоъгълна кула северно от входа.³⁶ От изток, където склоновете на Градището са най-стръмни (обр.2), протейхизма със сигурност не е имало.

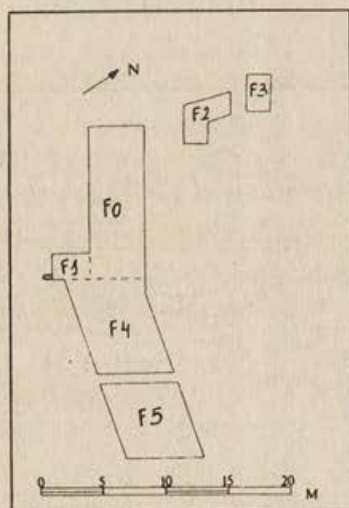
Обр.3 Схема на сектор F

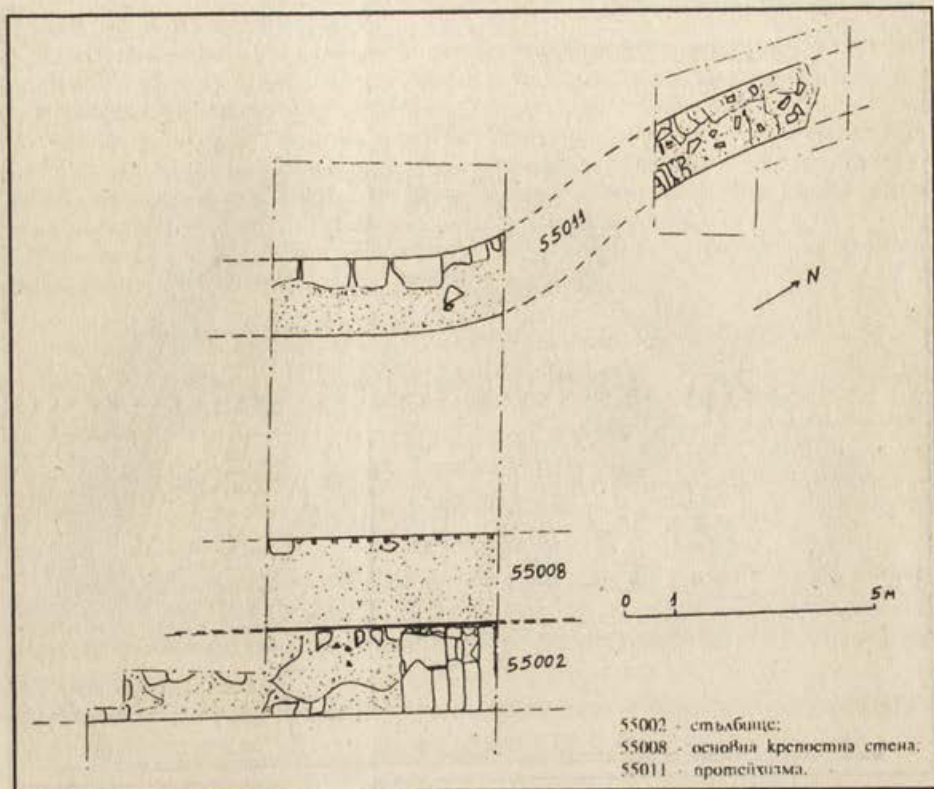
Обр. 4. Изследваните фортификационни останки в северозападната периферия на Градището

ФОРТИФИКАЦИОННА СИСТЕМА. Както вече посочих, в сектор F и по-точно в изкопите F0, F1 и F2 разкрихме останки от фортификационната система на Градището - от две крепостни стени и от едно стълбище (обр.4).

В площта на F2 дебелината и дълбочината на субструкцията на протейхизмата постепенно намаляват и достига дебелина 1,42 м и 1,33 м (обр.4). При североизточния профил на сондажа субструкцията е била с около 0,35 м по-плитка отколкото е 3 м на югозапад.

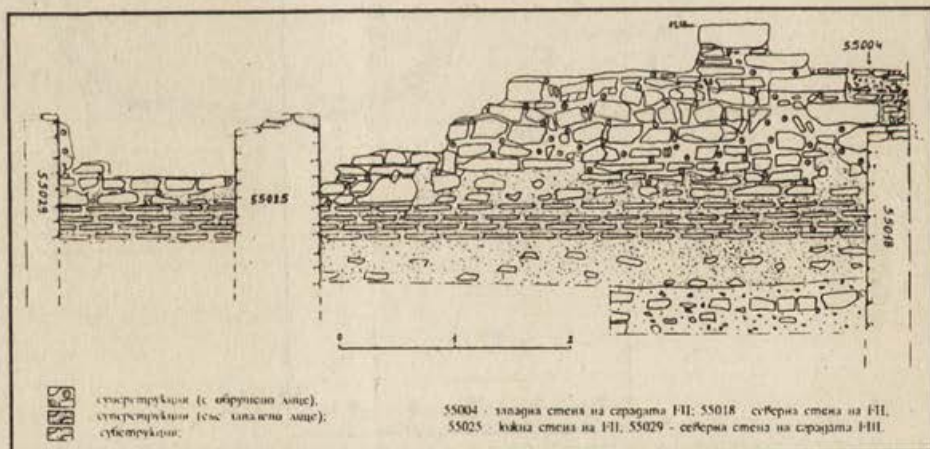
Обр. 5. Разкритият участък от крепостното стълбище

Подходът към стълбището е от североизток на югозапад. Самите стъпала са оформени с обработени каменни блокове, част от които са вторично използвани. Ширината на стъпалата е 0,30 м, а височината им - средно около 0,25 м. Засега са разкрити пет запазени стъпала (обр.5).

От същинската западна стена на F II е съхранен частично северният ѝ край. Тя изцяло е стъпвала върху крепостното стълбище и е имала неговата ориентация (обр.5). По този начин и страницата на самото стълбище е използвана за западна стена на постройката. С това нестандартно решение е спестено изграждането из основи на стена, подобна на съседните и е увеличена площта на постройката (обр.7). Дебелината на стената върху стълбището е 0,30 м, т. е. с нейната поява функционирането на последното не е било особено затруднено, тъй като ширината на проходната му част остава 1,40 м (обр.6). Стъпващата върху крепостното стълбище стена очевидно е по-слаба от останалите стени на F II, но тя е и най-късата стена.²⁰ Сградата F II е имала горен етаж с под от дървени греди, обмазани с глина. В съответния пласт

²⁰ Градежът на запазеното от северната част на тази стена е с камъни и фрагменти от тухли на глинени разтвор (обр. 5 и 6), т. е. тя не се отличава по градеж от останалите стени на F II, но е повече от два пъти по-тънка от тях. Северният ѝ край е конструктивно свързан със северната стена на сградата.

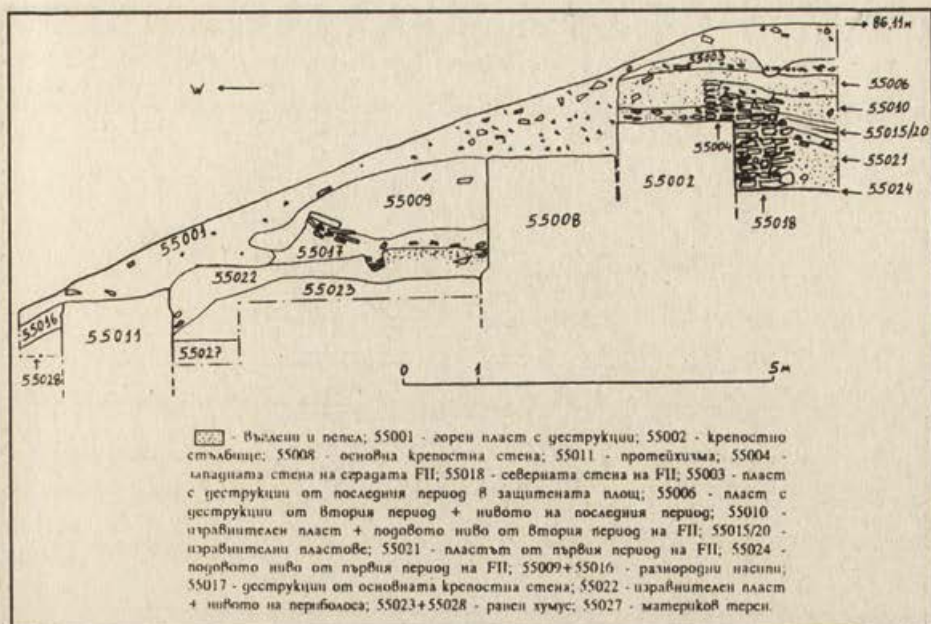
Обр. 6. Северният профил на изкоп F 0

Горната част на субструкцията на крепостното стълбище е с около 0,45 м по-висока от банкета при вътрешната крепостна стена (обр.6). Тази разлика се дължи на денивелацията на терена и не може, подобна на фугата между стълбището и стената, да е аргумент за наличието на един по-значителен период от време между тяхната поява. Напротив, сравнението на строителните характеристики, от една страна, и стратиграфския контекст на стълбището, от друга страна, показват, че изграждането на последното е било непосредствено след изграждането на стената и преди застрояването на съседната защитена площ.

Разкритият в изкопа F0 участък от външната крепостна стена е с дължина около 4,60 м и не е праволинеен, а завива постепенно на север. Поради това и разстоянието между двете крепостни стени нараства от 4 до 4,30 м в очертанията на F0 (обр.4). Дебелината на външната стена е 1,45 м. Суперструкцията ѝ е запазена във височина до 0,60 м. В долната част на суперструкцията са използвани вторично квадратни блокове. Стената е без банкети. Между супер- и субструкцията, както и в самата субструкция има нивелиращи пластове хоросан. По състав хоросанът тук не се отличава от този при вътрешната крепостна стена. Запазената на места лицева замазка при суперструкцията на външната стена също е идентична с тази при вътрешната стена. Поради денivelацията на терена банкетът при вътрешната стена е с 0,40 до 0,50 м над субструкцията на външната стена (обр.6).

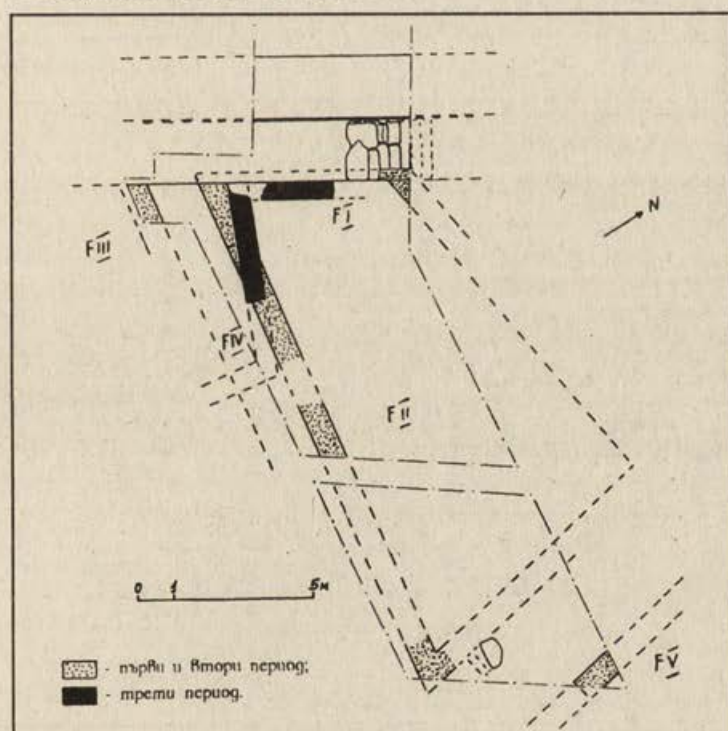
Обр. 7. Строителни останки в северозападния ъгъл на защитената площ

В близост до стълбището установихме останки от хоросаново бъркало, използвано при неговото изграждане. То лежи върху естествения материков терен, под подовото ниво на най-ранната постройка в съседната защитена площ (обр.7).¹⁴

Досега сме установили три постройки от ранния период - F II, F III и F V, както и улиците между тях (обр.7). С повече данни разполагаме за сградата F II. Тя е с неправилен, вероятно четириъгълен план, като срещуположните ѝ стени не са успоредни. На запад опира в крепостното стълбище. Южната и северната ѝ стена достигат косо и под различни ъгли до последното.¹⁷ Най-малкото вътрешно разстояние между тях е именно тук, т. е. в западния край на сградата - 4,70 м. Вътрешната дължина на южната стена е към 14,70 м. Това е най-дългата стена на F II. Засега е установен само западния край на северната стена. Не е проследено изцяло и трасето на източната стена. При четириъгълен план на сградата вътрешните дължини на тези стени ще са съответно около 10,80 м и 7,80 м (обр.7).¹⁸

Улицата между F II и F III е широка 1,40 м. В западна посока тя няма комуникативен излаз, тъй като е затворена от крепостното стълбище (обр.7). Настилката ѝ е от малки, предимно речни камъни и отделни фрагменти от строителна керамика, трамбовани в нивелиращия пласт, който е положен по време на довършителните работи по стълбището.²⁶ Дебел пласт с деструкции от съседните сгради покрива уличната настилка (обр.9).²⁷

От F I е съхранена само част от западната стена. Тя е долепвала надлъжно до крепостното стълбище (обр.7). Запазеният участък е с дължина около 2,10 м. Дебелината на стената е 0,50 м. Тя е почти без основа. Градежът ѝ е с камъни - ломени и речни, и фрагменти от тухли, споени с кал. Отсъствието на каквито и да е останки или следи от срещуположна източна стена показва, че постройката F I е представлявала открит навес. Описаната западна стена е била опорната. В източна посока навесът очевидно е бил поддържан с дървени греди.³² Подът му е земен. Покривът му е бил покрит със слама или с тръстика.³³ Сред пласта с деструкциите от навеса, както и в най-горния пласт открихме железни части от конско снаряжение. Те би следвало да са указание за предназначението на навеса.³⁴ Сред находките от пласта на F I е и един амулет от животински зъб.³⁵ На юг навесът е бил ограничен от синхронната сграда F IV.

Сградата F IV също е опирала на запад до крепостното стълбище, но до по-високата му част (обр.7). Тя не е притежавала собствена западна стена или поне северният край на западната ѝ стена не е запазен. Северната стена на F IV не е перпендикулярна на стълбището, но не съвпада по ориентация с южната стена на по-ранната F II, чиито останки частично застъпва (обр.7 и 9). Северната стена на F IV е с твърде плитка основа (обр.9). Основата и съхранената част от суперструкцията са от камъни, споени с кал. Дебелината на стената е 0,60 м. Външната ѝ дължина е била около 5,50 м. Очевидно тази стена, а и сградата като цяло не би могла да има във височина солиден каменен или кирпичен

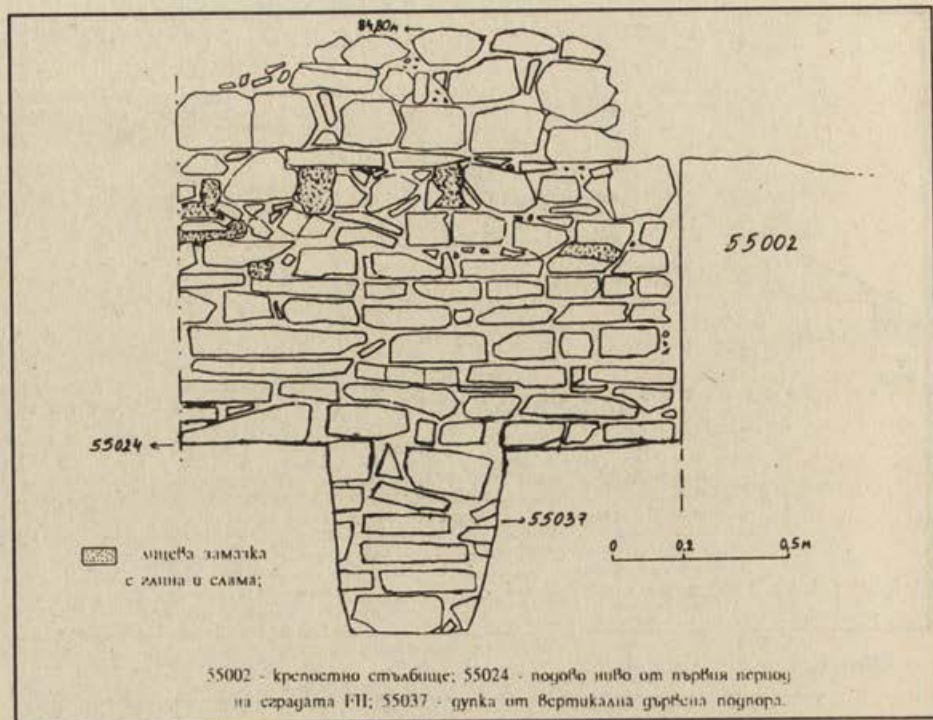
Обр. 8. Западният край на южната стена на сградата F II вътрешно лице

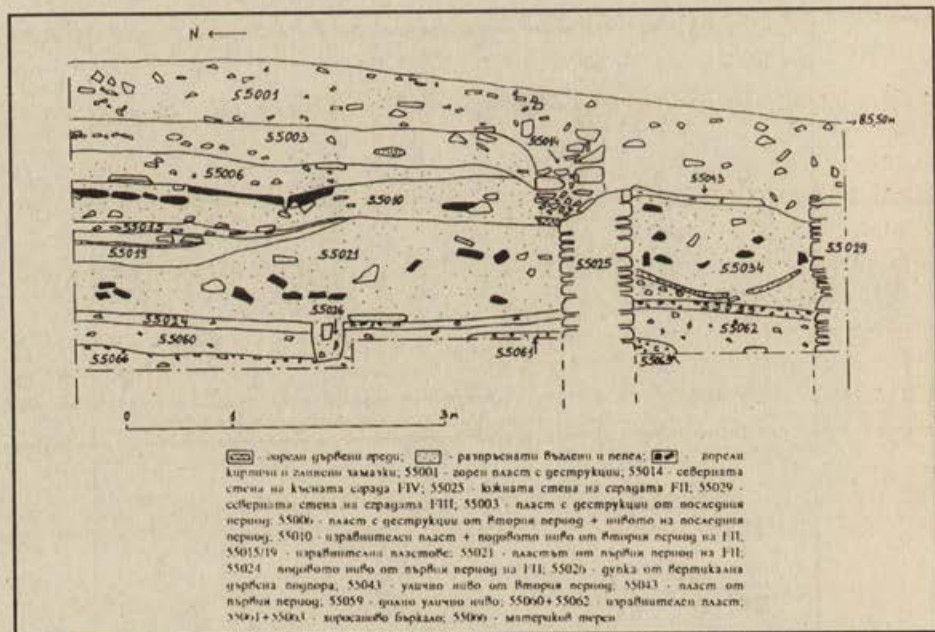
Обр. 9. Източният профил на изкопите F 0 и F 1

установени останки и следи от обитаване след края на VI в. Непосредствено под съвременната повърхност на терена се откриват движим материали и деструкции, а някъде и запазени останки от късната античност. Общата дебелина на късноантичния културен пласт е средно към 1,5 м. В сектор F тя надхвърля 2 м (виж. обр.9).¹⁴

Над трамбования земен под лежи мощен пласт с деструкции от самата сграда F II. Дебелината му достига до 1 м (обр.9). В него преобладават вторично отухлените кирпичи. Те са свидетелство за пожар на F II. Вследствие от него някои от кирпичите и дори част от фрагментираните керемиди са се превърнали в остъклена маса, а землият под е придобил червен цвят с черни на места петна от овъглените греди.

След пожара в края на първия период теренът в очертанията на изследваната част на F II е значително повдигнат. Върху деструкциите тук са нанесени изравнителни пластове с различен състав и произход (обр.9).²⁸ Основният изравнителен пласт също е с деструкции от V в., но от съседни постройки или поне от неизследваната част на F II. В него открихме череп и няколко кости от непогребан индивид, загинал при големия пожар. Той е бил затрупан от разрушенията, но не тук, а на друго място. При по-късното нивелиране на терена анатомичният порядък на скелета е нарушен и споменатите останки са се оказали на мястото, където ги открихме.²⁹

Тънък слой глина, трамбована върху нивелираните деструкции от ранния период, маркира нивото на втория период в очертанията на сградата F II (обр.9). На места жълтата иначе глина е с червено-кафяв или сиво-черен цвят в резултат на вторичното опалване и поради наличието на концентрации на въглини и пепел. Установихме отделни дупки от дървени подпори, но също така и по-късни нарушения на глинобитното ниво. Върху него лежи пласт с деструкции, сред които преобладава пръстта от разложени кирпичи. Находките са сравнително оскъдни - предимно фрагментирана битова керамика. Най-значителната концентрация на въглини и пепел е наситена и с овъглени семена - предимно просо.³⁰

Значително повдигната е и улицата между сградите F II и F III. Върху изравнените деструкции от първия период е нанесен слой жълтокафява глина (обр.9). В изследвания западен участък на улицата няма запазена настилка върху горното ѝ ниво. Тук и пластът с деструкции от втория период е твърде нарушен.

¹⁴ След изграждането на фортификационните съоръжения или дори по време на изграждането на горната част от суперструкцията на крепостното стълбище теренът до изследвания му участък е бил нивелиран и повдигнат с 0,25-0,35 м чрез пласт от сbita, тъмнокафява на цвят пръст. Тя покрива периферията на нивелиращия слой хоросан над субструкцията на стълбището и останките от споменатото бъркало (обр. 9). Единичните фрагменти от битова керамика, които намерихме в този пласт, са предимно от съдове, работени на ръка. Очевидно пръстта е била взета от хумусната повърхност на съседни сектори на Градището и/или от близката околност. Подовото ниво на споменатата постройка - F II, се явява всъщност горна част на същия пласт, която е била трамбована и която по-късно е придобила червенокафяв цвят вследствие опожаряването на постройката (обр. 9).
