ЗАПАДНАТА ПРИСТРОЙКА НА ЦЪРКВАТА “СВ. ЧЕТИРИДЕСЕТ МЪЧЕНИЦИ” В ТЪРНОВ - ВЪЗМОЖНОСТИ ЗА ТЪЛКУВАНЕ И ПЕРИОДИЗАЦИЯ

ТЕОФИЛ ТЕОФИЛОВ

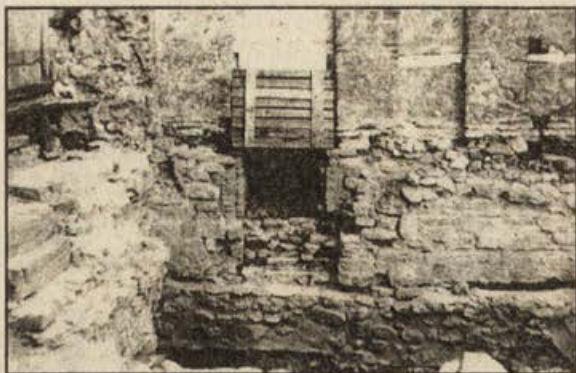
Обр. 2. Фрагмент от северната фасада. Сн. авторът

постройка е съответствало на нивото на терена от двете ѝ страни и е значително по-ниско от нивото на екзонартиката и църквата. Този факт обстоятелствено насочва вниманието на изследвача да търси функционално предназначение на постройката, различно от другите ежедневни нормални и обичайни функции на основните църковни пространства. Именно този факт не позволява да се изгради предположение, че точно пристройката играе роля на екзонартика за църквата.⁷ Допълнително свидетелство, противостоящо на подобно допускане, намирам и в значително високо запазените надцокулни части зидария по северната фасада, принадлежащи към този период от живота на сградата. Там е съхранен дори маниерът на градивната техника - един плах опит за клетъчна зидария, споена с бял хоросанов разтвор⁸ (Обр. 2).

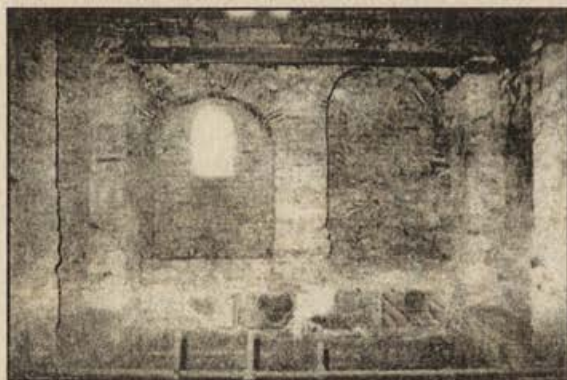
Обр. 3. Интериор. Западна стена. Сн. авторът

напластявания са заличили възможността за лесен и точен прочит на тези следи. Все пак по аналогичен път може да се изгради една хипотетична постановка, която добре се свързва с податките. Пиластровидните издатъци от запад видимо лежат върху ивичен фундамент, успореден на крепостната стена. Върху него по средата на вътрешното пространство е изграден стълб, събиращ

опорите на две нееднакво високи арковидни прехвърляния, характерни за опори на стълбище. В тази податка можем да търсим многоетажно развитие на обема на постройката, особено като го съпоставим със съществуващия вече от изток обем на храма (Обр. 3). Самите пиластровидни издатъци са имали квадратно сечение и са стъпвали върху останките от старата крепостна стена, включвайки
