ЦЪРКВА №3 В КАЛИАКРА

/опит за архитектурна възстановка по археологически данни/

Мария Йосифова

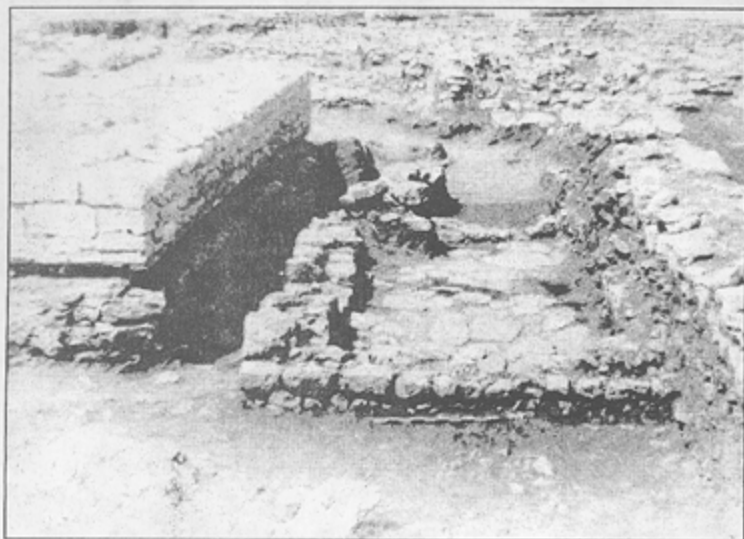
Обр. 2 Останки от ранновизантийски постройки в терена, северно от църква № 3

След многогодишни разкопки бе установена следната стратиграфия на терена около и вътре в църквата. Както вече отбелязахме, на изток църковната сграда се изявява изцяло към главната улица. Встрани от двете ѝ надлъжни стени, т.е. от север и юг в най-долния пласт се разкриха части от стените и каменните подови настилки на сгради, принадлежащи на късноримския и ранновизантийския период /срв. обр. 2/. Някои

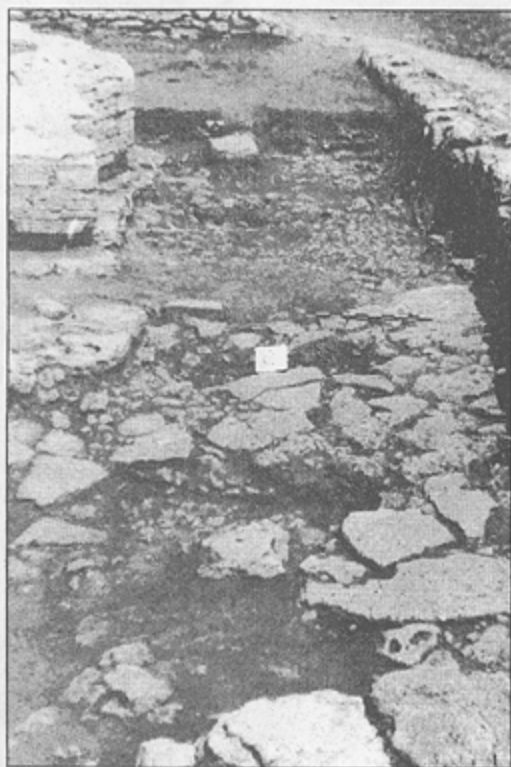
Обр. 3 Част от дворна настилка с вкопаните в нея гробни ями и източния ограден зид на църквата

Описаният пласт е бил заравнен, доколкото това е било възможно, за да бъде застлана площта около църквата от различни по големина плочести камъни /обр. 3/. Каква площ е покривала настилка днес трудно може да се каже, тъй като част от нея /главно от изток и юг/ лежи под каменната ограда, оформила в

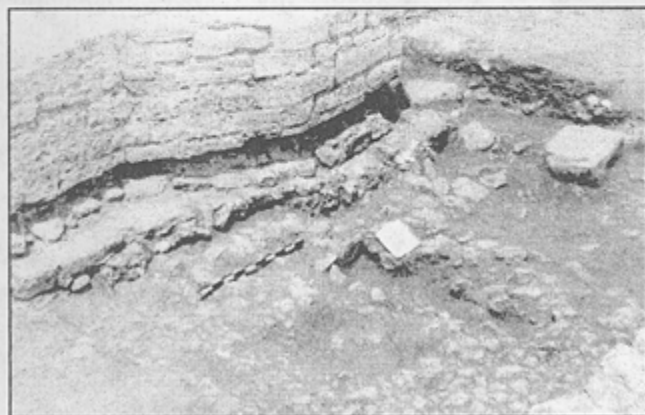
Обр. 9 Площадката в основите на апсидата. Пред нея гробници от некропола

Самите основи, градени от средно големи, грубо дялани камъни, свързани с хоросан, отвън са сравнително правилно подредени /обр. 6/. Отвътре обаче те се разширяват, особено под четирите ъгъла на сградата и под пиластрите /обр. 7 и обр. 8/. Тук разширенията достигат съответно до 0,50 м и 0,70 м. По цялата дължина на източната стена, включително и апсидата, разширението на основите е оформено като площадка /обр. 9/.

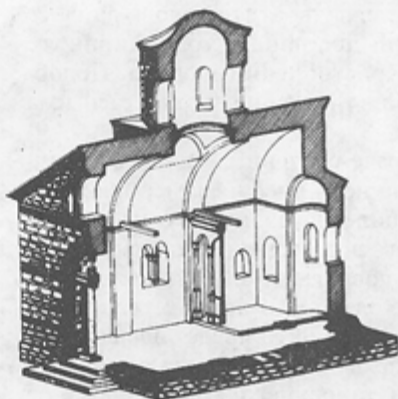
Обр. 12 Надлъжен аксонометричен разрез на църква №3

Поради неговия височина на запазената суперструкция, нямаме данни за полукръгли култови ниши в източната стена - протезис и диаконикон. Такива обаче е имало несъмнено. Много вероятно до протезисната конха в северната стена да е била издълбана ниша, в която са се съхранявали църковните утвари /срв. обр. 11, 12/.
