NEW OBSERVATIONS ON THE FORTIFICATION IN THE
MOMINA SKALA LOCALITY NEAR BOYANA, SOFIA

Elena Pencheva

The locality of Momina skala is situated on the northern slopes of the Vitosha mountain, above Boyana, now a quarter of Sofia. The fortification had been most probably constructed in connection with the need of control on both the major route through the Vladaya pass and the road running directly across the mountain.

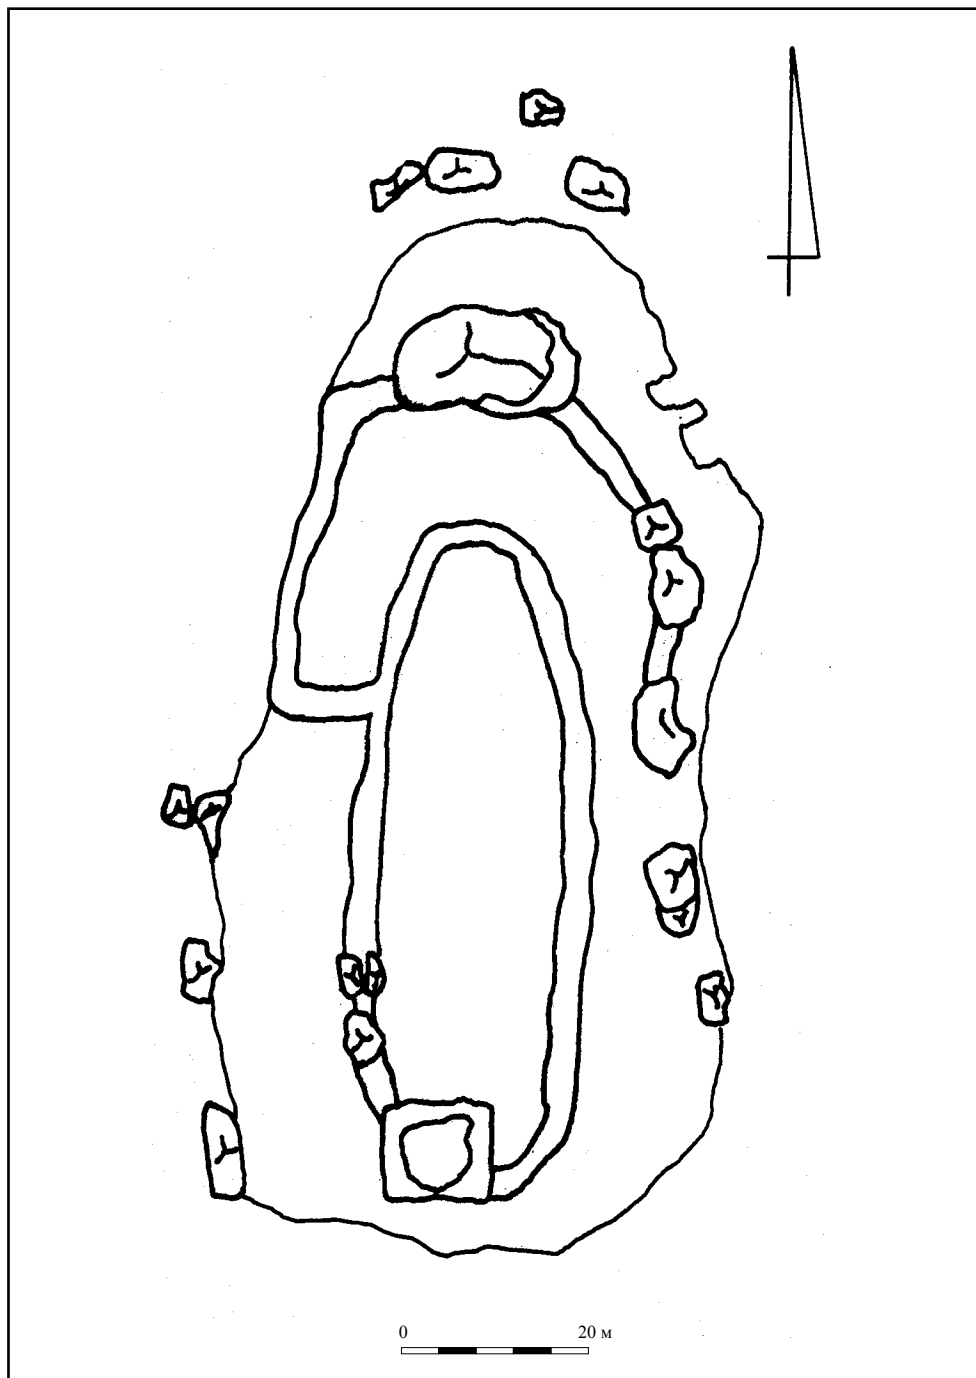
Обр. 2. Скица на останките от крепостни съоръжения в м. Момина скала.

Крепостните стени опасват цялата горна тераса на платото (Обр. 2). Вървейки по скалния ръб, те продължават на 60 – 65 м в северна посока, като максималната ширина на укрепеният участък е 18

Крепостна стена с идентичен начин на градеж върви и по ръба на долната тераса, като опасва вътрешния пръстен от север и отчасти от запад и изток (Обр. 2). Най-ясно се проследява по западния ръб, където се захваща за вътрешната крепостна стена на 45 м от дължината ѝ. Тук и разстоянието между двете стени е най-голямо – 13 м. В най-северния си край достига голяма скала, за която се захваща. На юг продължава по източния ръб на терасата, като средната ѝ отдалеченост от вътрешния укрепен пръстен е 8 м. В тази част малки участъци каменен градеж се редуват с естествени скали, от които теренът рязко се спуска надолу, към Боянската река.

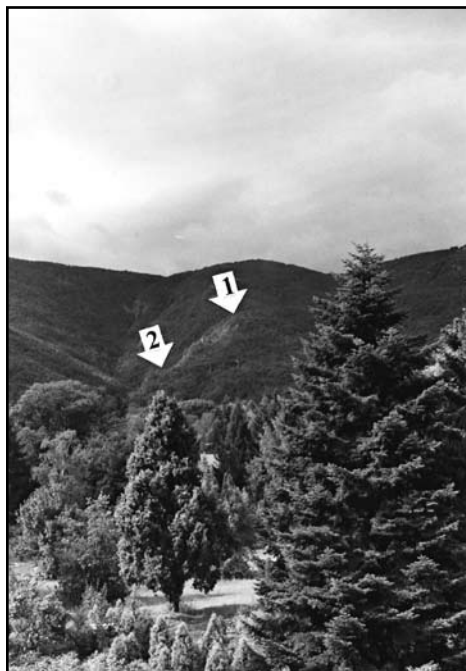
Обр. 3. Част от северните склонове на Витоша с местностите Момина скала (1) и Варо (2). Поглед от североизток

Местността Момина скала е невисок връх (1087 м надм. в.) в южните скатове на Витоша (Обр. 3). От изток склоновете ѝ стръмно се спускат към изсеченото в скалата корито на Боянска река, което я прави почти непристъпна. От север и северозапад теренът стръмно слиза към едно суходолие, което също представлява защитна линия срещу евентуален напада-

В източния ѝ край, в спускащите се стръмно надолу скали личи изсечен в скалата проход (Обр. 16). Предназначението му сега е неясно, но вероятно осигурява бърз достъп до разположената в това подножие седловина, до която в 1880 г. достига К. Иречек¹⁸ (Обр. 3). Самият той говори за пътека, която отвежда нагоре,

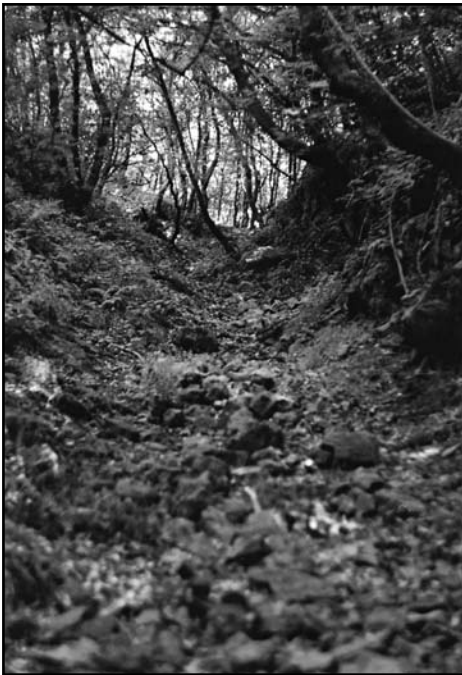
Обр. 5. Поглед от север към пътя, който върви по западния склон на Момина скала.

Освен него, обаче трябва да посочим и един друг път, който се отделя в ниското, от дола, ограждащ хълма от север и тръгва нагоре, по западния склон на местността. Той се проследява по целия скат (Обр. 5 и 6), и вероятно е представлявал някакъв пряк път, пресичащ планината, познат, а вероятно и изграден, още в античността. Именно той отвежда в южната част на скалното плато, като от там продължава в югозападна посока.

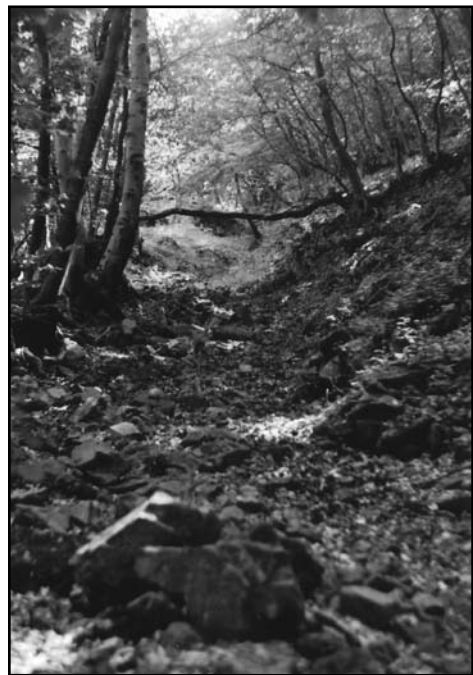
Обр. 6. Част от пътя, който се проследява по целия западен склон на Момина скала. Поглед от север.

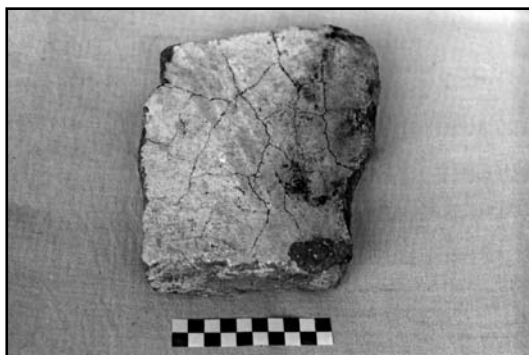
Обр. 10. Част от тухла, открита сред деструкциите на кулата. Диагонални линии, нанесени с пръсти в още влажната глина. Покрита с хоросан. Пластична деформация. Следи от горене.

материал са ломени камъни от местни породи. Тухлите – всички фрагментирани, са с ранновизантийски формати (33 x зап. шир. 15 x 5 см; зап. дълж. 24 x зап. шир. 14 x 5; зап. дълж. 18 x зап. шир. 14 x 5; зап. дълж. 23 x зап. шир. 14 x 5) (Обр. 8, 9, 10). По лицевите страни на част от тях личат бразди, правени с пръсти в още влажната глина, за да се осигури по-добро сцепление със свързващия разтвор, като и следи от животински лапи. Със сигурност може да се твърди, че са преупотребени, тъй като и по отчупените им страни личат следи от варопясъчната спойка на градежа. Малкото им количество подсказва, че вероятно са използвани за подравняване на лицевата зидария. Откриват се и парчета от тегули (Обр. 11). Трудно е обаче да се твърди категорично, при сегашното състояние на останките, че те са от по-

Във вътрешността на кулата иманярските изкопи са извадили на повърхността огромни късове шлака (Обр. 12, 13). Навсякъде личат следи от горене при особено високи температури. Част от тухлите са с пластични деформации (Обр. 10), а спойката при някои от камъните е с шуплива структура, като повърхностите им са оцветени до моравокафяво и поч-

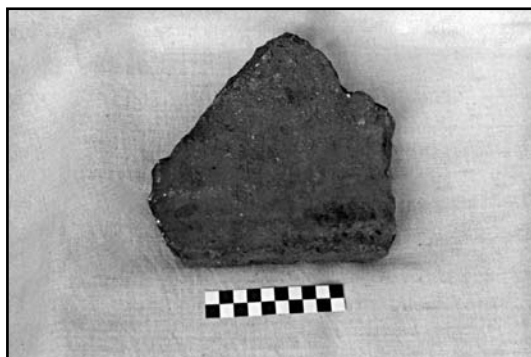
Обр. 11. Част от тегула, открита сред останките от крепостни съоръжения в м. Момина скала.

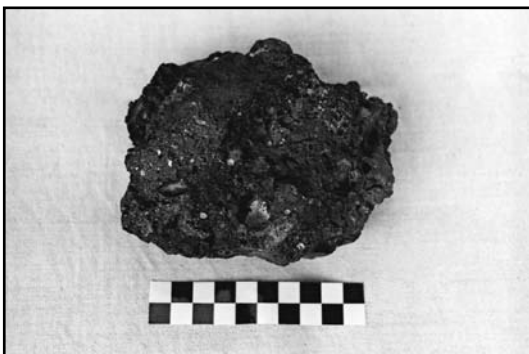
Обр. 12. Къс от шлага, открит сред останките на кулата.

ти остъкдени. Едва ли следите от горене могат да се свържат с пожар, тъй като в останалата част на крепостта такива почти не се забелязват. По-скоро става дума за производствено съоръжение, вероятно в приземния етаж на кулата, свързано с обработка на метал – оръжейна или просто ковашка работилница. Един бъдещ химичен анализ на шлаките би предоставил повече данни за това, какви точно метали са били обработвани в крепостта. Вероятно става дума за желязо, не само поради мястото на работилницата и предполагаемите нужди на крепостта от оръжие, но и поради широкото разпространение на железните руди в района, експлоатирани и в съвременето. Това са предимно магнетитови пясъци, добивани от реките и в много по-малка степен – компактен магнетит, лимонит и хематит¹³. Част от късовете, открити на това място се отличават с голяма тежест, въпреки поръзнатата си структура. На места имат ръждиво оцветяване и ясно се виждат включения от скални късове, в някога размекнатата до втечняване маса (Обр. 14). Подобни парчета, поризхождащи от средновековни железарски работилници в Търново са описани като некови¹⁴. При по-нататъшната им обработка чрез изучаване се отстраняват механичните примеси и порестата структура, което, довежда до загуба на 1/3 до 1/2 от теглото¹⁵. Това именно е суровината, използвана за изработката на сечива и оръжие. Може да се смята, че поради прилаганата технология голяма част от метала е оставал в шлаките¹⁶. От данните, с които разполагаме е трудно да направим заключение дали тук е имало и металургична пещ или желязото е било доставяно в суров вид за по-нататъшна обработка.

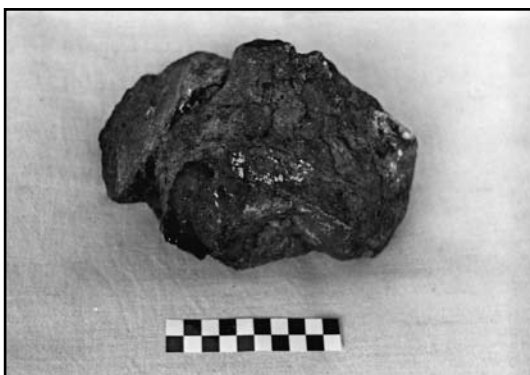
Обр. 13. Къс от шлака, открит сред останките на кулата.

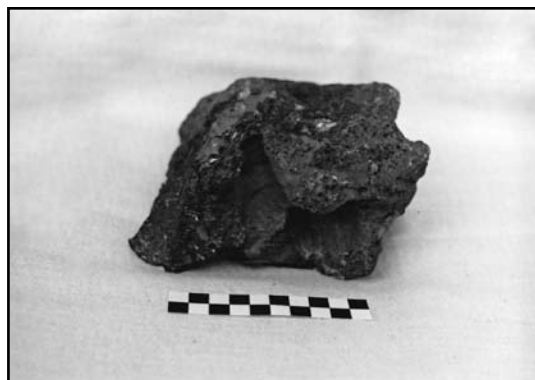
Обр. 14. Фрагмент, вероятно от неков, открит сред останките на кулата.

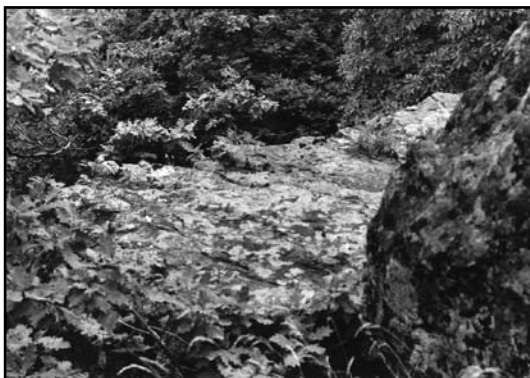
**Обр. 15. Естествена площадка
вън от крепостните стени в най-
северния край на м. Момина скала.**

В най-северния край на тази по-ниска тераса се оформя естествена площадка (Обр. 15), оставаща извън очертаванията на крепостните стени, която осигурява изключителна възможност за наблюдение на северното подножие на планината (Обр. 4), както и на долината на реката и отсрещните склонове на Сухи връх (1146 м), в миналото наричан Сульов гроб¹⁷.

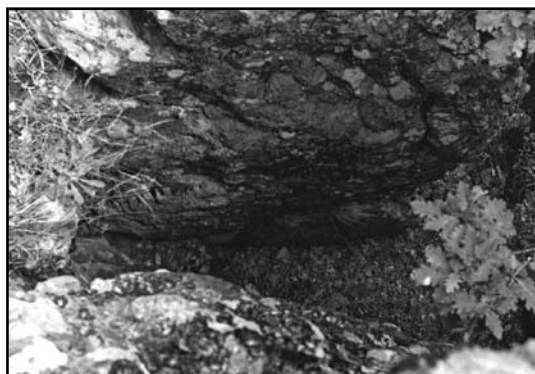
**Обр. 16. Проход изсечен в скалите,
в североизточния край на м. Момина
скала, който се спуска стръмно
към м. Варо.**
