ЗА ТАКА НАРЕЧЕНАТА "ДЖАМИЯ" В КАЛИАКРА

СТ.Н.С. Д-р арх.
**Николай
ТУЛЕШКОВ**

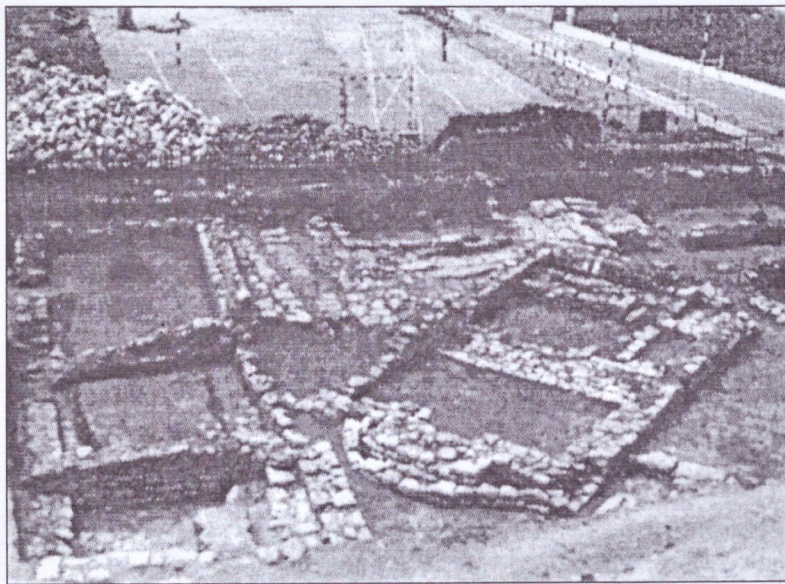
Разкопките по Мария Йосифова. Общ изглед

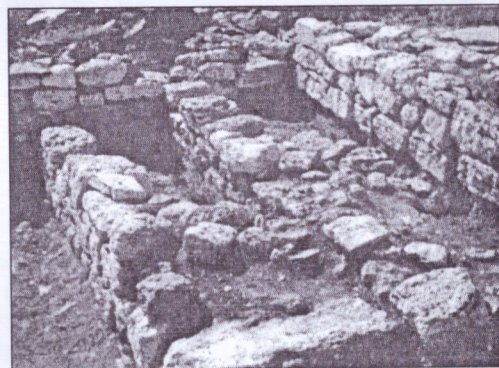
Южният ъгъл с трите зида

зени на височина до около 70 см с изключение на югоизточния, чието външно лице е изцяло обрушено до почвата. Авторката установява от югозапад наличието на три долепени един до друг зида с различна височина и теренна кота на основите, като най-външния е фундиран най-плитко, а най-вътрешния - в едно ниво със средния.
