ЗА ЕДНО НЕИЗВЕСТНО ПРЕУСТРОЙСТВО НА ЗАПАДНАТА ПРИСТРОЙКА НА ЦЪРКВАТА “СВ. ЧЕТИРИДЕСЕТ МЪЧЕНИЦИ” В ТЪРНОВ

ЕВГЕНИ ДЕРМЕНДЖИЕВ

UNKNOWN RECONSTRUCTION OF THE WEST ANNEXE
OF THE CHURCH OF THE FORTY HOLY MARTYRS
IN VELIKO TARNOVO
(Summary)

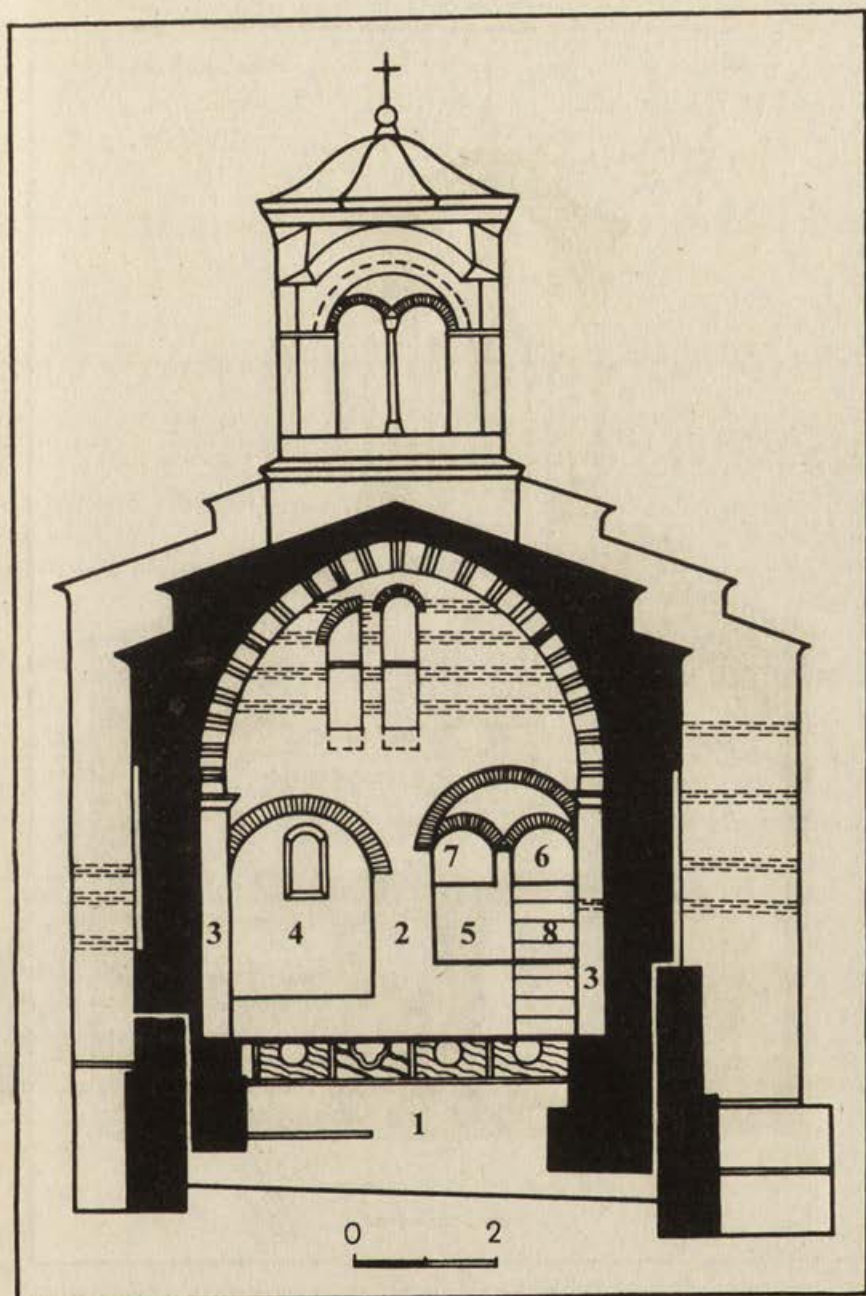
Обр. II. Западна вътрешна стена на Екзонартекса и Западната пристройка - изглед А-А₁ (Е. Дерменджиев)

Основата на стената е фундирана на дълбочина до 1,50 м, като под нея са били набити няколко реда дървени пилоти (Обр.II,IV₁). След отстъп (0,10 м) над основата, където е положен външен надлъжен сантрач, започва суперструкцията на стената. Върху нея е бил развит стенописен цокъл с височина 1,20 м, състоящ се от шест правоъгълни пана, имитиращи мраморна

облицовка (Обр. II₁, V). Долната част на западната стена на Екзонартекса опира в оградната стена на манастира (шир. 1,05-1,30 м) (Обр. IV₂) и до ранновизантийската стена под нея (Обр. IV₃), поради което представлява еднолицева зидария и пълнеж от камъни и бял хоросан, примесени с едра речна баластра. Нейната дължина е 6,70 м, като ширината в двата края не е еднаква - от север е 1,35 м, а от юг - 0,85 м. Почти в средата на тази стена се издига зидан четвъртит стълб с височина 2,95 м над пода и ширина 0,70 м на южната и по 0,90 м за северната и източна страница (Обр. II₂, V). Стената и стълбът са свързани с общата сантрачна система на сградата. Върху този стълб са стъпвали тухлени арки, образуващи два широки по 2 м отвори, които са оформяли западната фасада на Екзонартекса. Подът на южния отвор равни със стенописния цокъл - 1,20 м от пода на Екзонартекса, а на северния е с още 0,20 м над него. Височината на южния отвор се изчислява на около 2,60 м според оригиналната арка на Западната пристройка, която изглежда има същите размери като на първоначалните. Над отворите е следвала плътна каменна стена (в нея вероятно е имало няколко прозореца), стигаща до полуцилиндричния свод, покриващ Екзонартекса. След неговото разрушаване е оцеляла голяма част от тази стена, включваща цокъла, стълба и арките.

В долната си половина западната стена се състои от две големи ниши (Обр. V). Оформящите ги арки стъпват върху централния стълб, а в другия си край на къси стенички, към които са долепени пиластрите (Обр. II). Южната ниша отстои на 0,60 м от новия под на Западната пристройка и е с височина 2,60 м. Тя е широка 2 м и дълбока 0,50 м в южния и 0,70 м в северния край. Северната ниша е на 1,10 м от пода, а височината ѝ също е 2,60 м. Тя има ширина 2,00 и дълбочина 0,90 м. В северния си край нейната арка стъпва върху перпендикулярна на нея арка, оформяща друга ниша в северната стена на пристройката, като двете ниши имат еднакво подово ниво¹³ (Обр. IV₄). Височината на тази странична ниша е 1,60 м, ширината 0,96 м, а дълбочината 0,80 м. Нейната арка е допълнително всечеца в прилежащия северозападен

Към външната страна на разглежданата западна стена също на фуга е долепена друга, дублираща стена, която всъщност е западната фасада на пристройката (Обр.IV₅). В тази втора стена (шир. 1,30 м) е направен аркиран прозорец точно в средата на южната ниша (Обр.II₄). Той е на 1,40 м над пода на нишата и има ширина 0,60 м и височина 1,10 м (Обр.V). Дъното на северната ниша е било оформено от две малки аркирани ниши¹⁴ (Обр.II₅). Малката северна ниша е почти унищожена, но все пак нейните размери могат да се определят - дълбочина 0,95 м, височина и ширина по 0,85 м (Обр.II₆). Същите размери е имала и южната ниша, от която е оцеляла само долната част от арката, долепена на фуга към стълба в средата на западната стена (Обр.II₇). Арката на другата ниша (сега почти напълно изсечена) е стъпвала на междинно разделително стълбче (ширина 0,30 м), а в северния си край - върху дървена греда, която е оформяла входа към неголямо помещение, вместено във вътрешността на северния ризалит (Обр.III₁, IV₆). Подът на помещението е на едно и също ниво с пода на двете ниши (Обр.III_{1,2,3}).

част от северния и южен край на западната стена са част от конструкцията на Екзонартекса (Обр. II_{1,2}). Поради това към тях на фуга се долепва новата допълнително изградена двойка пиластри на Западната пристройка. От външната страна, също на фуга, е долепена фасадната стена и конструктивно свързаните с нея две ниши в дъното на голямата северна ниша, както и двата ризалита в ъглите на сградата (Обр. II_{3,6,7}, IV₅). В случая е видно, че при изграждането на пристройката е била използвана почти изцяло запазената западна фасада на Екзонартекса с двата аркирани отвора и разделителния стълб между тях. Новооформените две аркирани ниши в долната част на стената са били с еднакви размери. Във външната стена на южната ниша е оставен прозорец за осветяване на вътрешността, а в другата са вместени двете малки аркирани ниши, изградени в дебелината на западната фасада на пристройката (Обр. II_{4,7}, V). През малката северна ниша е бил осигурен подход към долното помещение, намиращо се в обема на северния ризалит (Обр. III_{1,2}). Подът на тази ниша се намира на 1,10 м над пода на голямата северна ниша, при което връзката между тях (и в същото време към помещението) се осъществявала чрез няколко каменни стъпала (Обр. II₈). По същия начин (каменна стълба с височина 1,10 м) е осигурено изкачването от пода на пристройката към голямата северна ниша¹⁶ (Обр. IV₉).

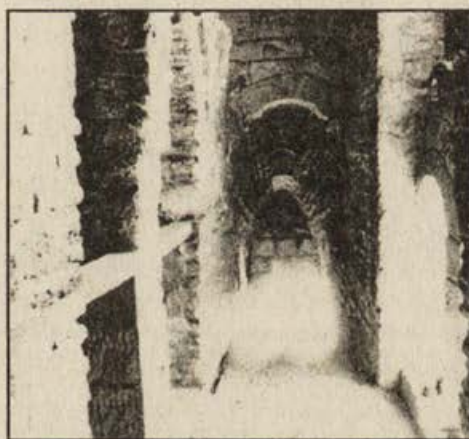
Обр. VI. Галерията - поглед на юг

(Обр. III, VI). При преустройството на мястото на парапета е издигната плътна стена, която в горния си край опира в арката, носеща свода, и изцяло затваря галерията. По-особено е положението при двата аркирани прозореца, тъй като техният долен край започва направо от пода на новата галерия (Обр. V). В случая може да се допусне, че тази особеност при оформянето на двата прозоречни отвора е била продиктувана от възможността в определени моменти камбаните, закачени в кулата над галерията, да се бият от вътрешността на Западната пристройка, при което въжетата са прекарвани направо през прозорците, за което подсказва и скосената зидария при техните первази.
